II. FOTOGRAFICKÁ ČÁST

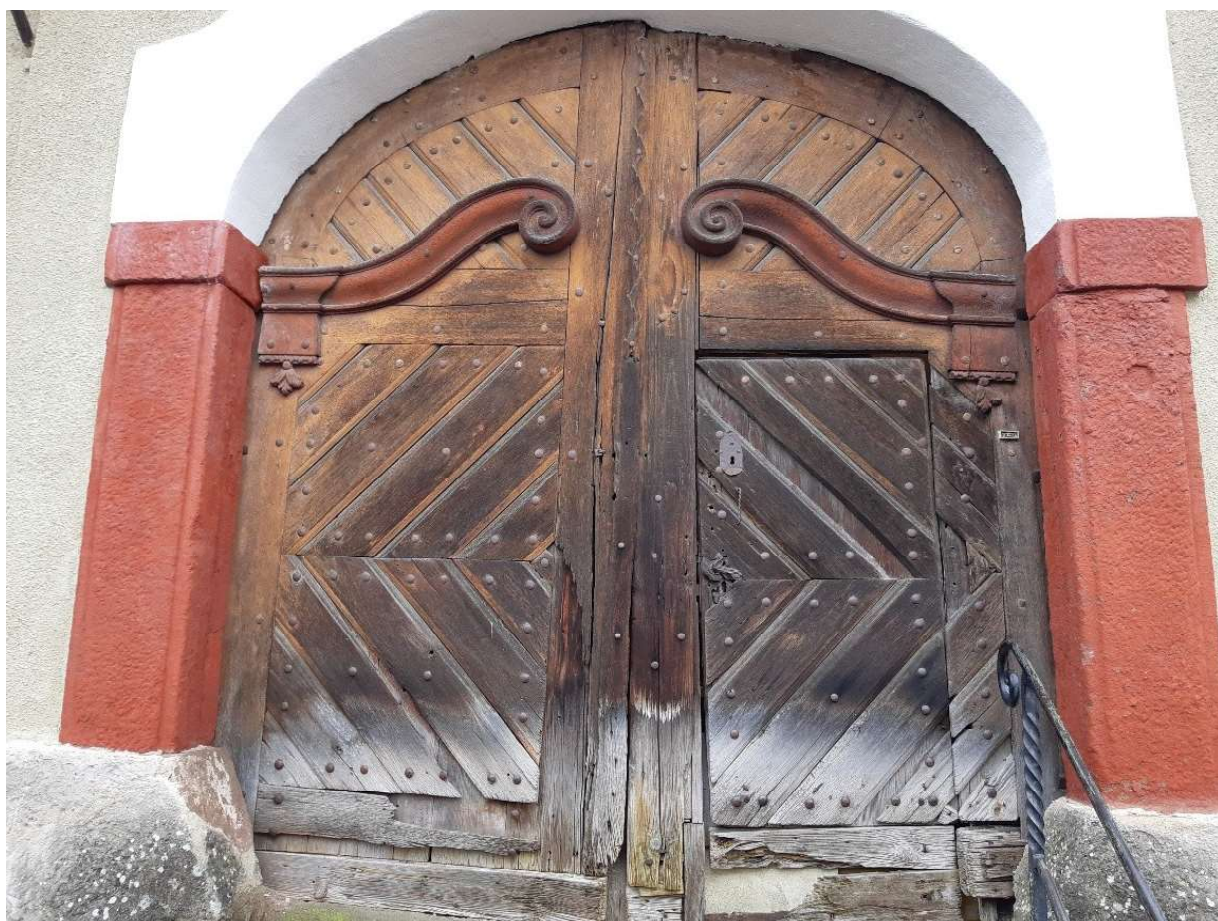
vrata před restaurováním - pohled z ulice

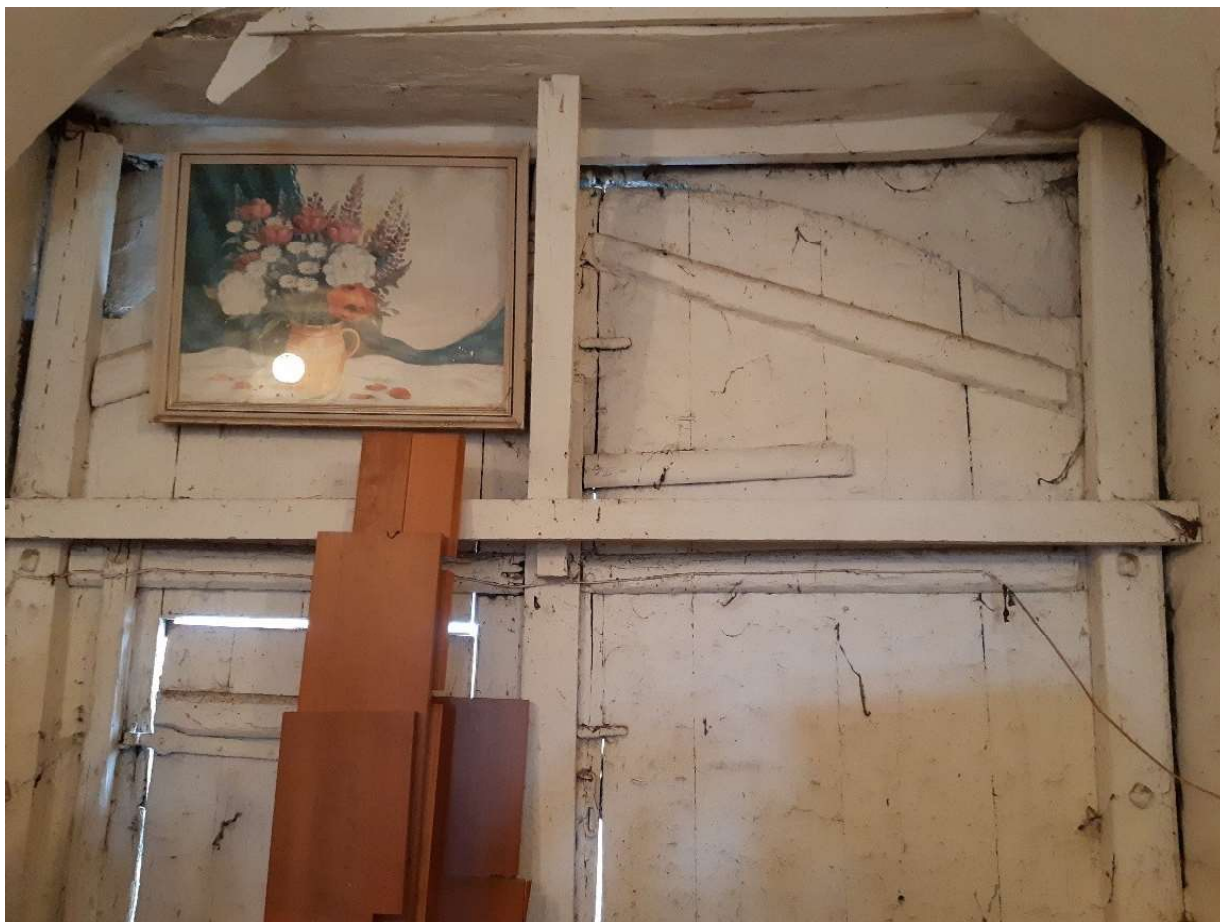
vrata před restaurováním - pohled ze dvora

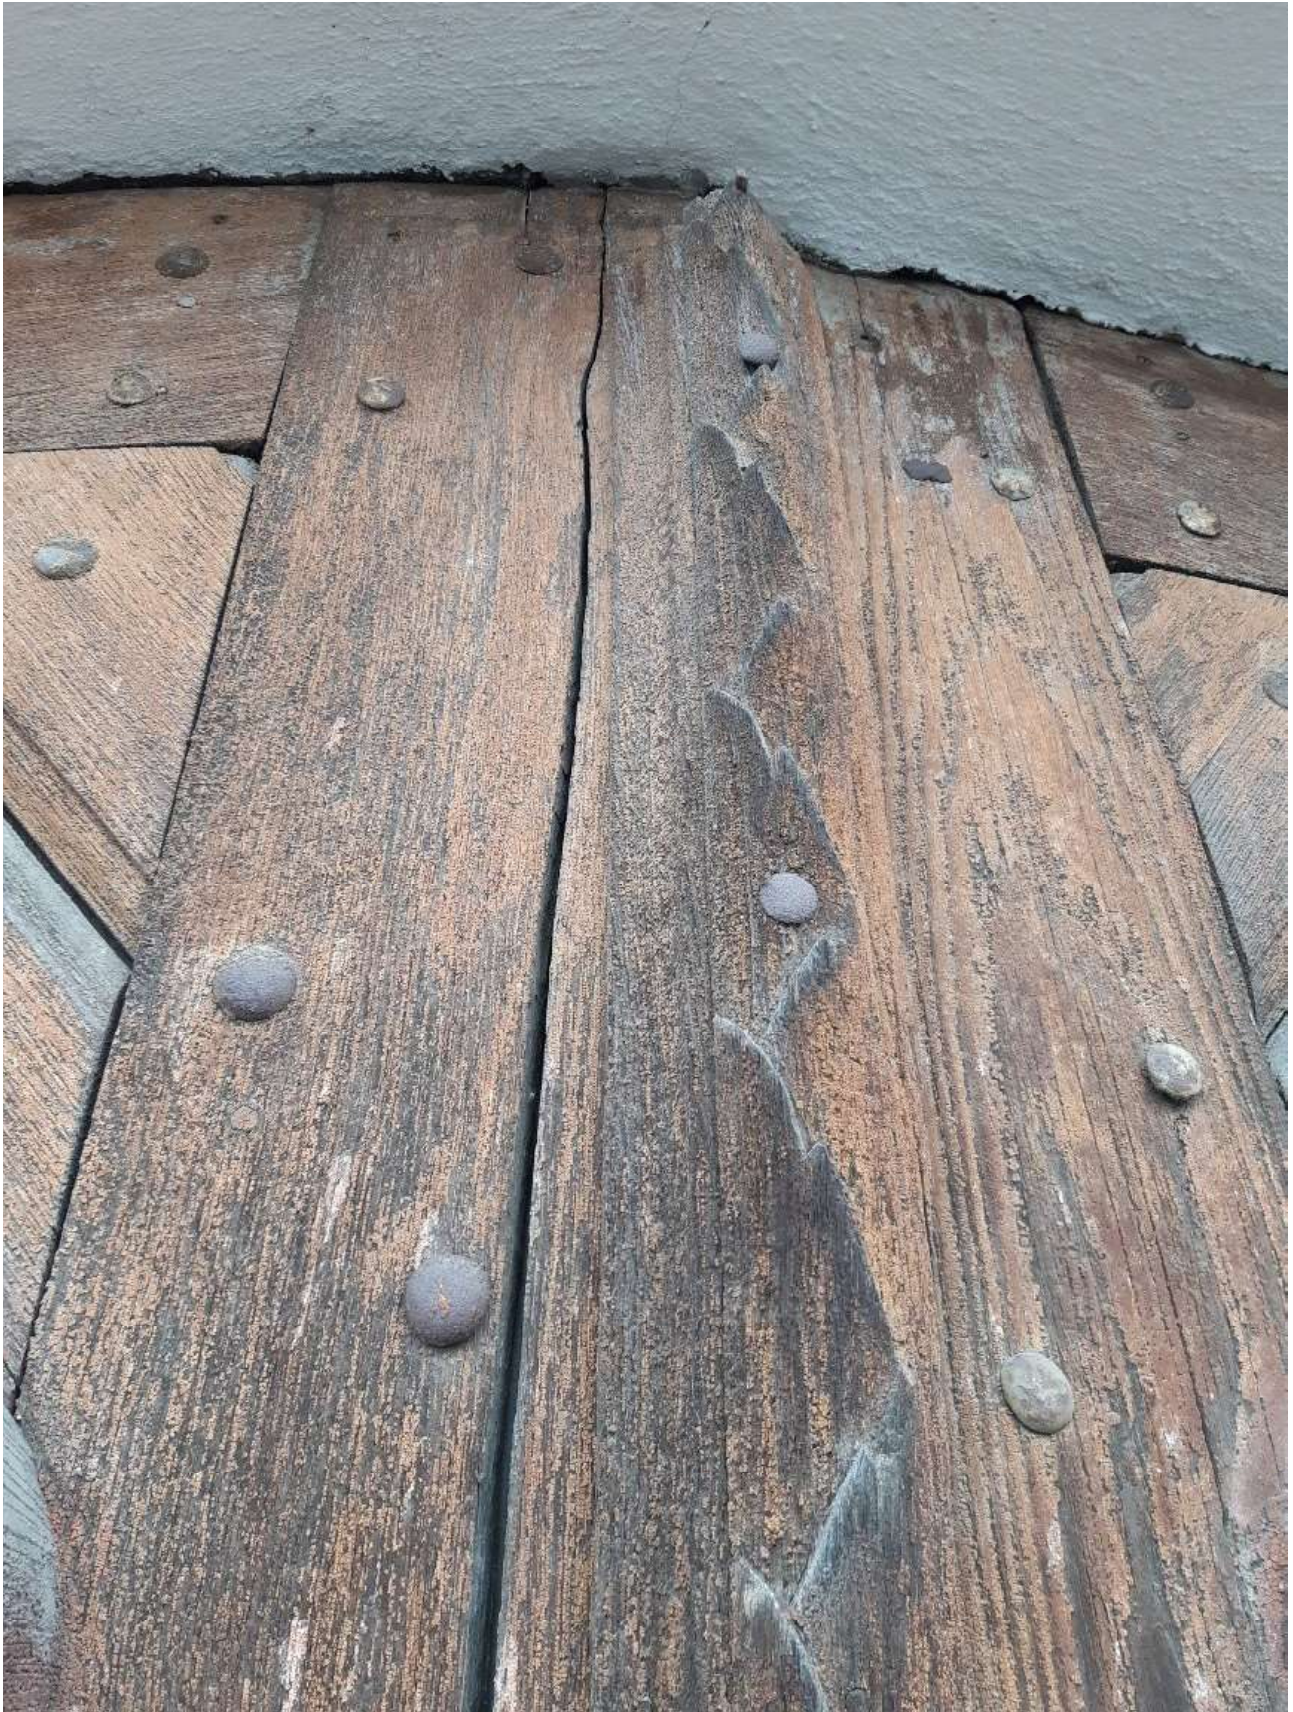
detail - exteriér - neoriginální smrkové prkno v ploše dubu a torzo klapačky

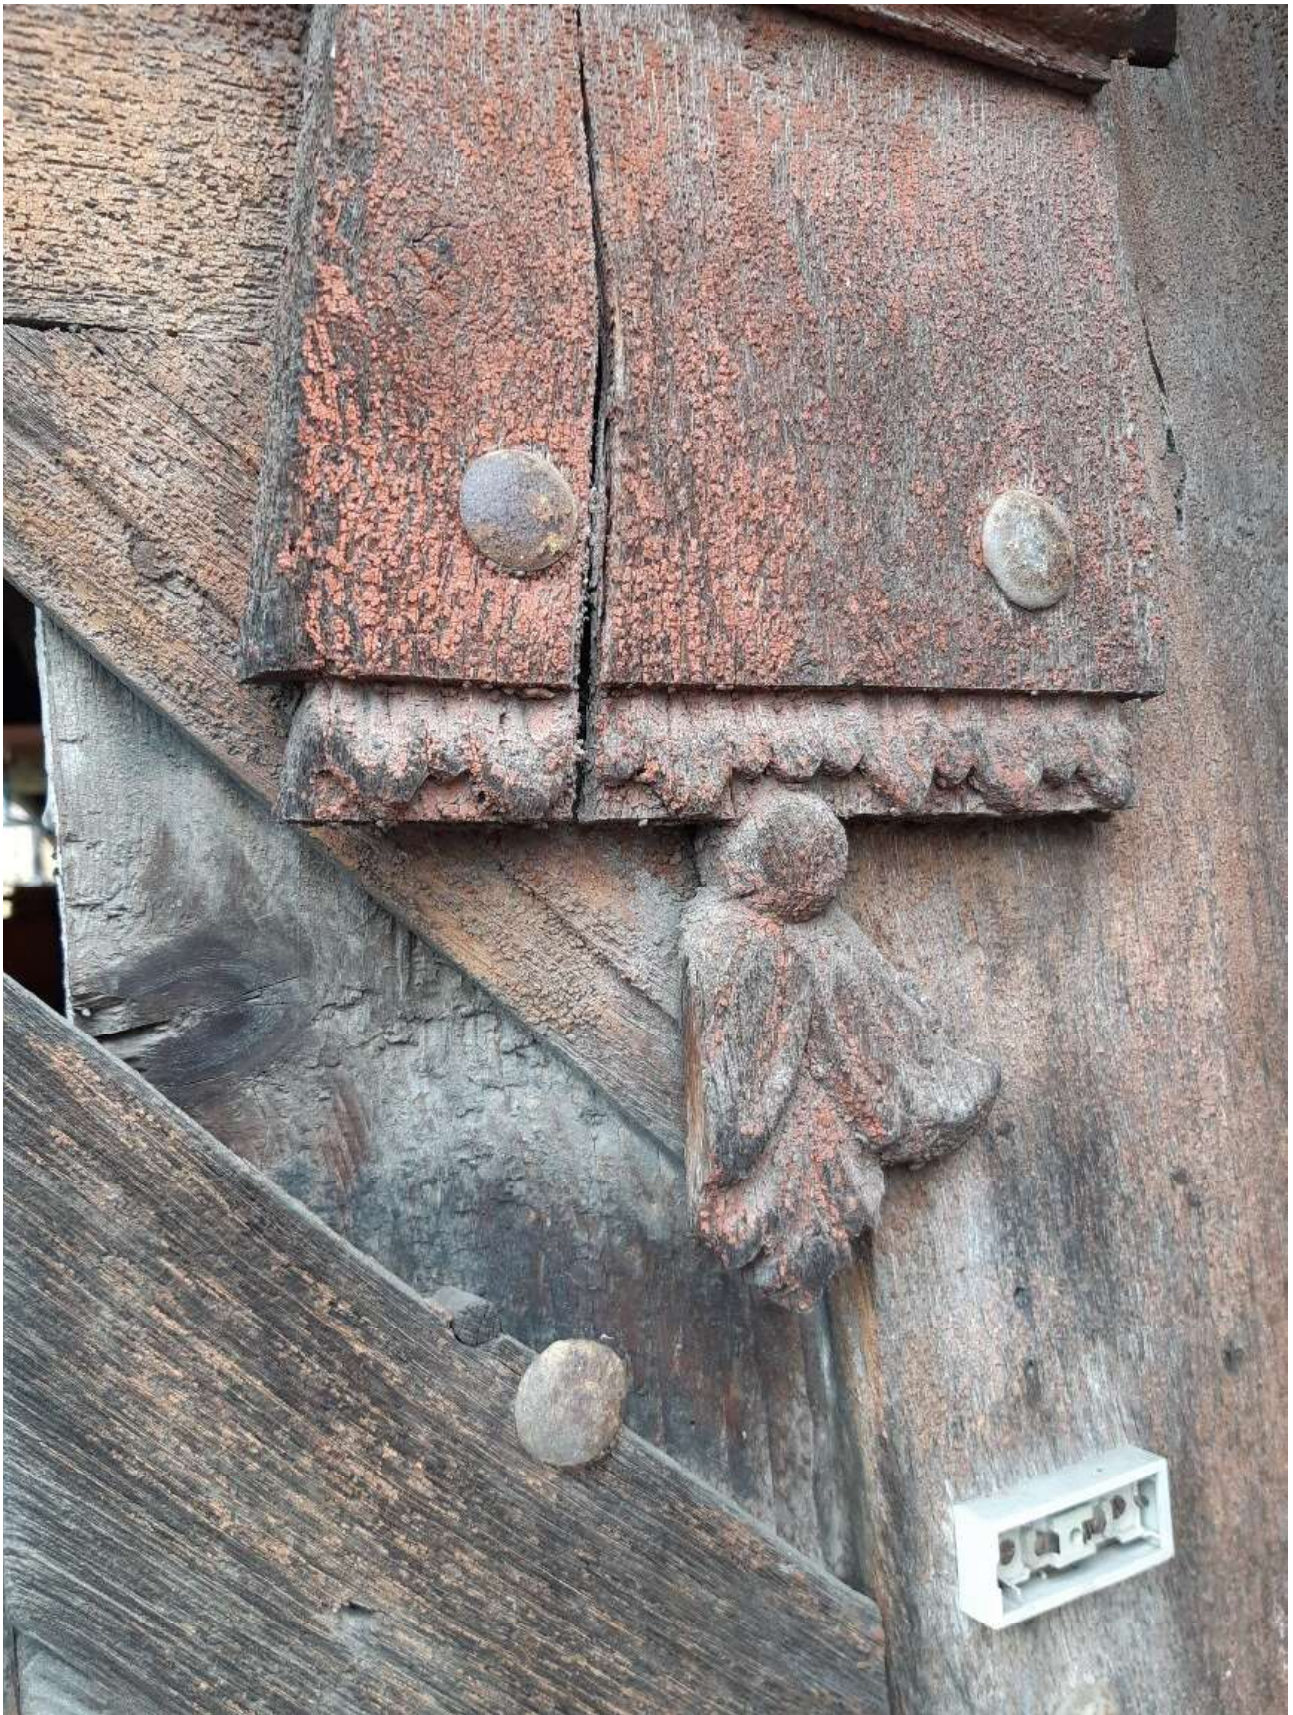
detail - exteriér - poškození dubového pláště a řezby

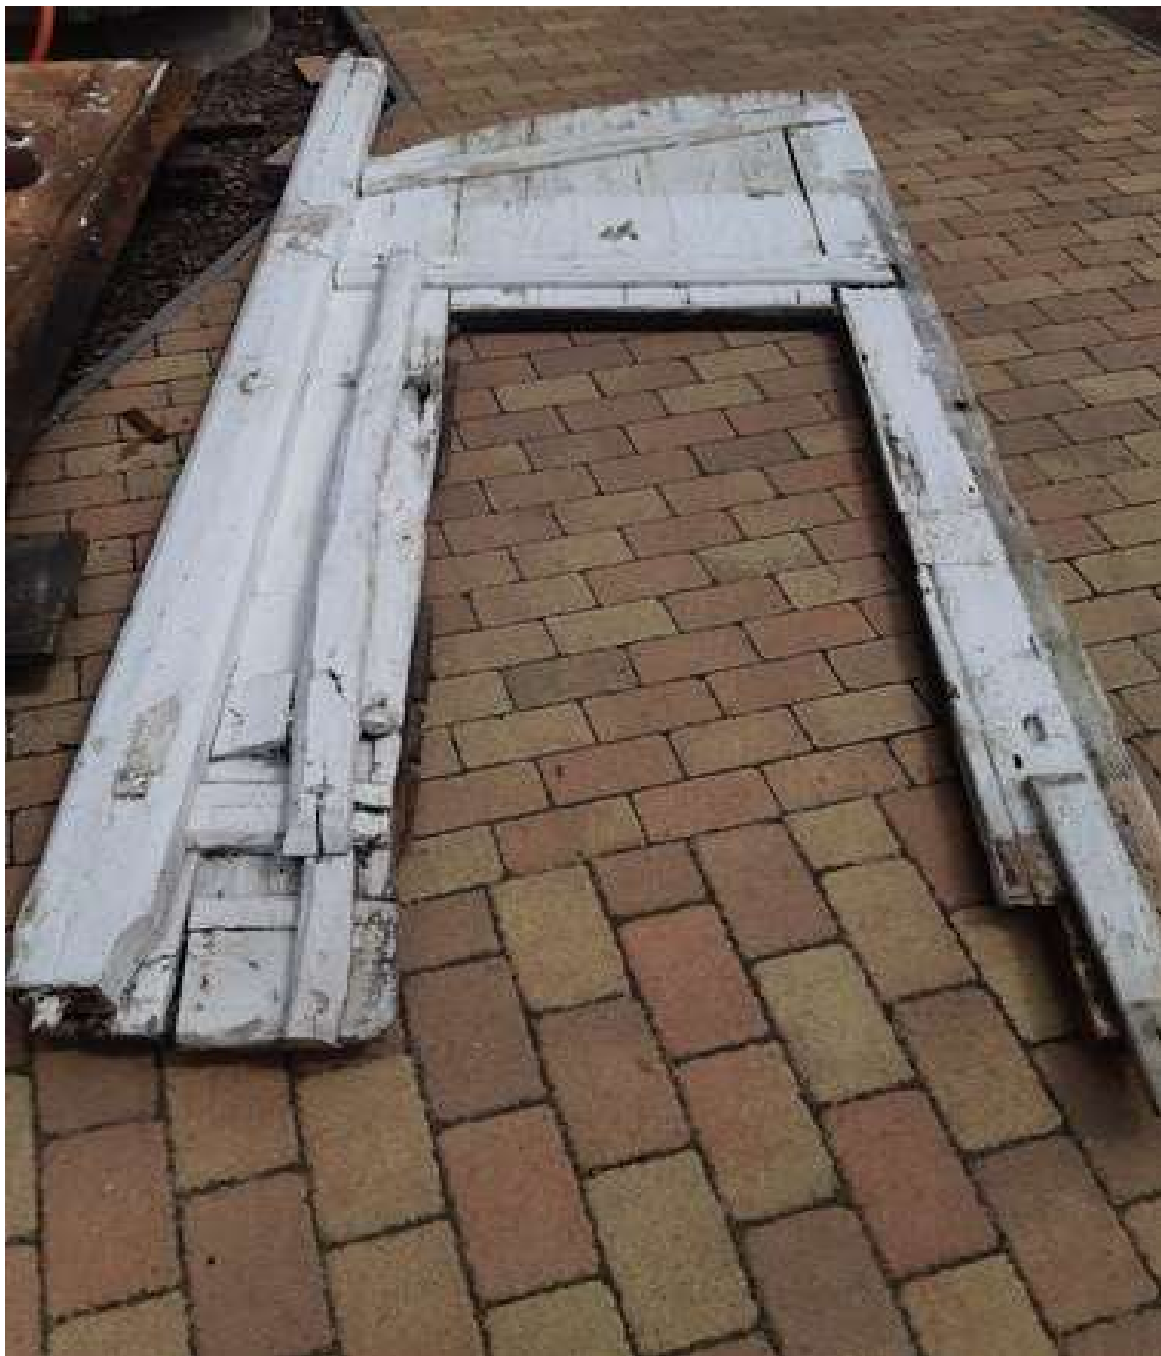
celkový pohled na levé křídlo vrat před restaurováním (pohled ze dvora)
